Auditoria operacional como instrumento de melhora da acessibilidade a prédios de órgãos públicos por pessoas portadoras de deficiência

Coletânea de Pós-Graduação, v.2 n.10

Auditoria do Setor Público

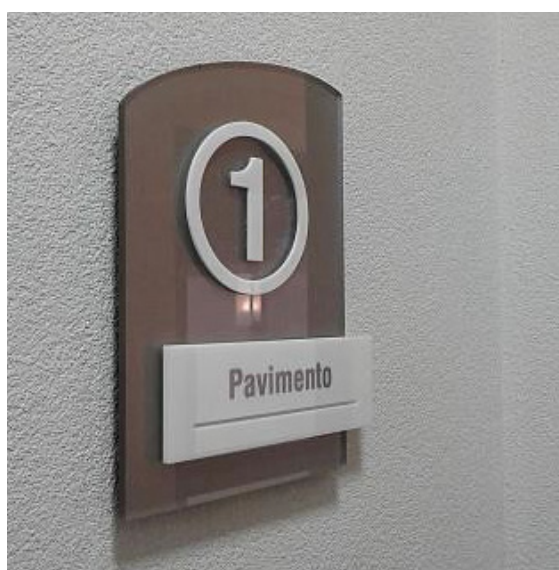
Figura 2: Sinalização de alto relevo, informando o número do pavimento.

Assim, ao avaliar a acessibilidade de um prédio, o auditor deve, então, se perguntar se há sinalização tátil informando o número do pavimento tanto nas paredes quanto nos corrimãos.

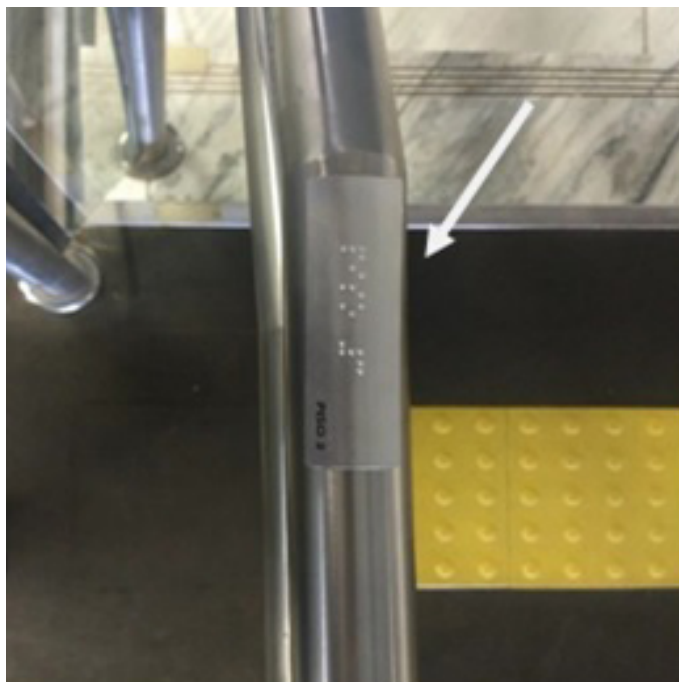
Figura 3: Sinalização em Braille, informando o número do pavimento.

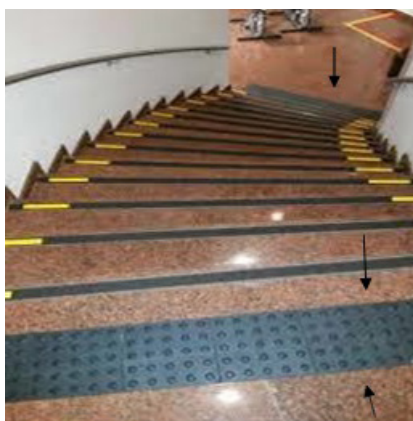
Figura 7: Sinalização tátil de alerta no início e no final da escada, contrastante com o piso.

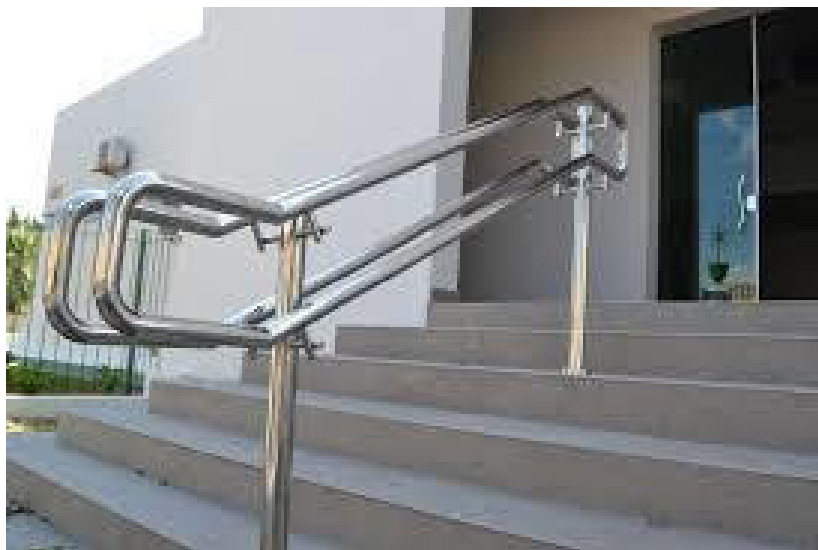
Figura 9: Corrimão acessível contínuo no centro da escada.

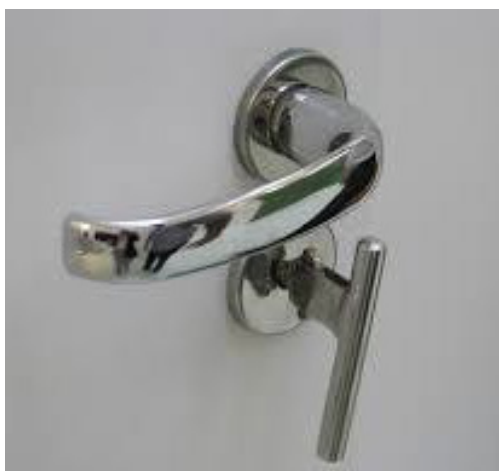
Figura 18: Maçaneta do tipo alavanca.

A maçaneta do tipo alavanca facilita que o usuário realize o ato de abrir a porta, caso ele tenha algum tipo de deficiência nas mãos. Já o puxador horizontal associado à alavanca serve para que o usuário possa puxar a porta na hora de sair do banheiro. Para fins de ilustração, seguem abaixo um exemplo de maçaneta do tipo alavanca e de um puxador horizontal associado à maçaneta.

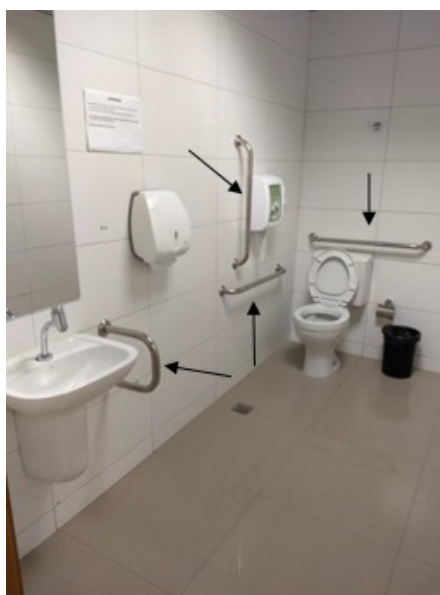
Figura 24: banheiro acessível com parede lateral, com as barras.

Conforme se depreende das disposições da norma e das figuras acima, são três barras que devem estar presentes na bacia sanitária, quando há parede lateral, quais sejam: uma barra reta vertical, uma barra reta horizontal, ambas localizadas na parede lateral e uma barra reta horizontal, na parede do fundo.

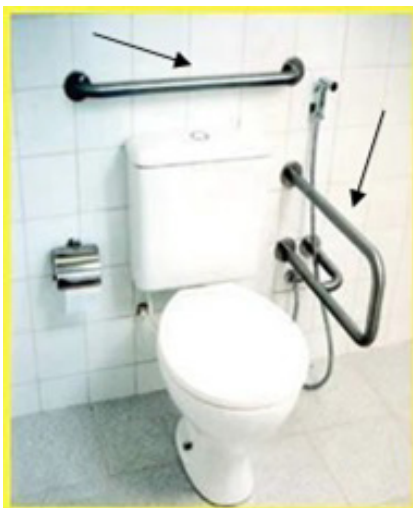
Figura 27: vista frontal do banheiro acessível sem parede lateral.

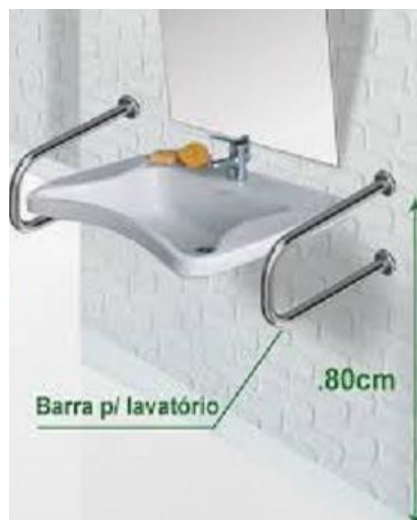
Figura 29: Lavatório acessível, com barras.

Conforme se depreende das figuras acima, as barras não podem se constituir em barreiras ao usuário, de modo que não podem dificultar a aproximação do usuário ao lavatório, tampouco podem ser de difícil alcance. Ao contrário, elas têm de ser instrumento de facilitação.

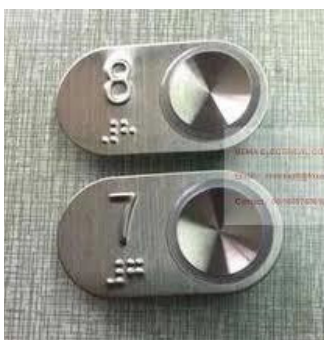
Figura 31: Botão de elevador em relevo e em Braille.

Desse modo, o auditor deve avaliar se os botões são de fácil manuseio, se possíveis de alcançar, se estão em alto relevo e se tem transcrição em Braille.

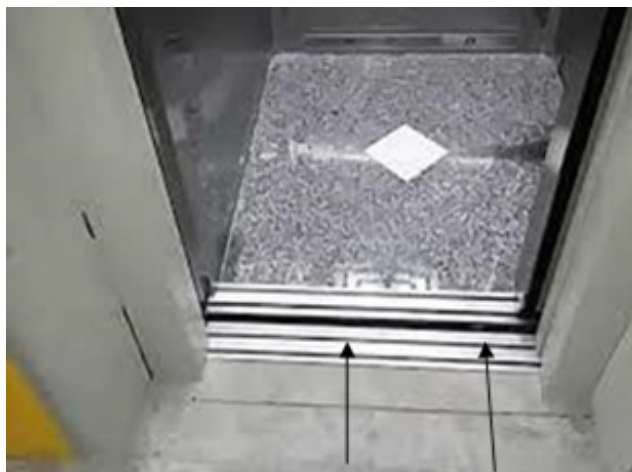
Figura 32: Elevador com exatidão de parada.

Assim, é necessário que o auditor avalie se há exatidão de parada da cabine do elevador com o pavimento do prédio, de modo a avaliar tanto o excesso de distância tanto horizontal, quanto vertical.

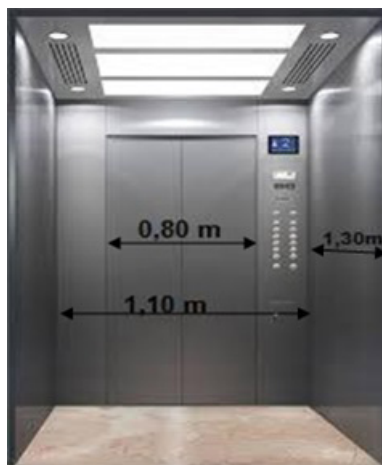
Figura 34: Elevador com dimensões.

Dessa forma, o auditor deve avaliar se o elevador tem as dimensões mínimas necessárias para que os usuários possam utilizá-lo com facilidade e com redução de esforço.

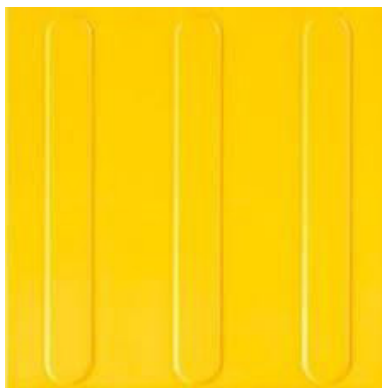
Figura36: placa de piso tátil de direcional.

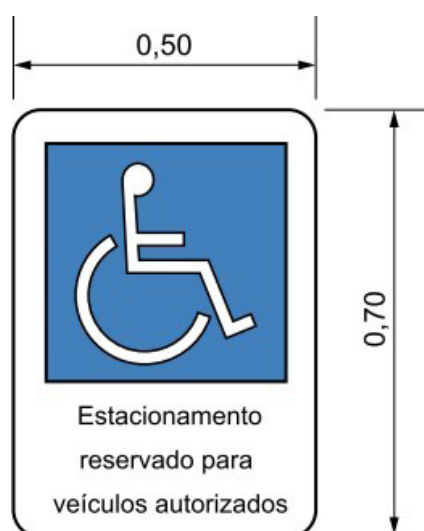
Figura 47: Sinalização vertical para vaga de deficientes.

Depreende-se do conteúdo da norma e das figuras que o auditor precisa se atentar para o fato de que a sinalização tem de estar presente tanto na vertical, por meio de uma placa, quanto na horizontal, por meio de uma pintura.

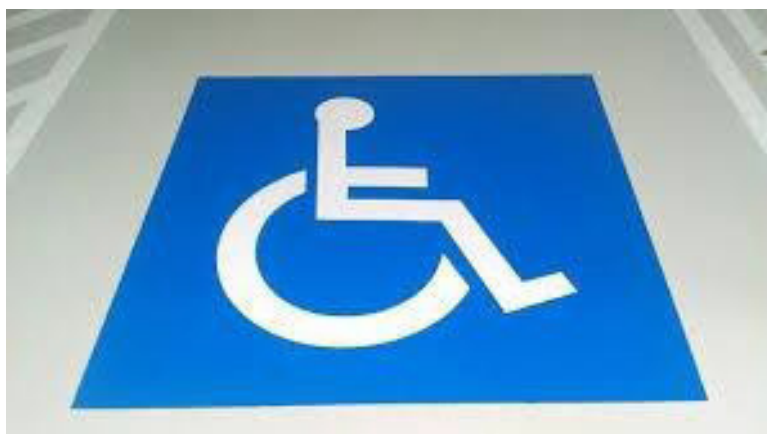
Figura 48: Sinalização horizontal para vaga de deficientes.

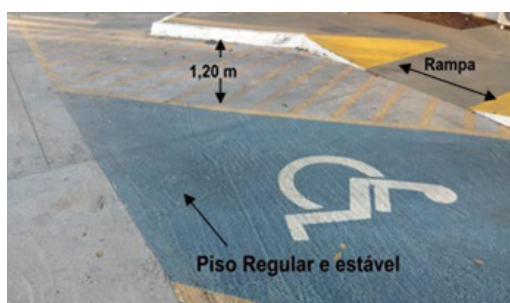
Figura 49: estacionamento acessível com espaço adicional de circulação e piso regular e estável.

Assim sendo, depreende-se das normas e da figura apresentadas que, além da sinalização vertical e horizontal, o auditor deve se atentar se a vaga destinada ao usuário deficiente tem um espaço adicional de 1,20 m para que eles possam entrar e sair do veículo com mais facilidade, se o piso da vaga é regular e estável a fim de evitar acidentes e se a localização da vaga é privilegiada de modo a estar em rota acessível e, no máximo, a 50 metros da edificação ou elevadores.

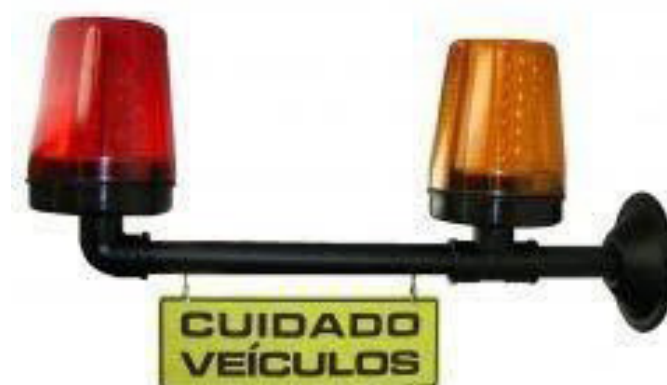
Figura 51: Sinalizador visual intermitente.

Conforme se denota das normas e figuras acima, a faixa de circulação de pedestres que cruza o acesso dos veículos ao prédio deve ter pelo menos 1,20 m de largura e os alarmes sonoros e luminosos servem para alertar ao pedestre que algum veículo se aproxima, portanto, devem ser perceptíveis pelo pedestre.
